# 长江三峡工程库区千将坪滑坡地质特征及成因分析<sup>\*</sup>

**摘 要** 千将坪滑坡体位于三峡库区长江支流青干河的左岸,距三峡工程坝址 44km。2003 年 7 月 13 日零时 20 分,三峡库区秭归县千将坪村发生了山体基岩滑坡,造成 15 人死亡、9 人失踪,4 个乡镇企业被摧毁。文章通过对滑后详细地质调查,阐述了千将坪滑坡区地质条件,描述了滑坡发生的前兆现象以及滑坡发生滑动的过程,仔细分析了千将坪滑坡各要素的特征。根据滑坡体物质组成和结构的差异,把滑体物质自滑坡后缘至前缘分为块石堆积区、基岩裂解区、土夹块石区、漂砾卵石区。同时,文中研究了滑带土的物理力学性质,分析了滑坡体的成因机制,从地形地貌、岩性组合、构造条件详细论述了斜坡失稳的内因,认为导致斜坡失稳的外部因素有集中降雨、农田灌溉以及三峡蓄水 3 个方面的影响。

## GEOLOGICAL FEATURES AND CAUSE ANALYSIS OF QIANJIANGPING LANDSLIDE OF JULY 13, 2003 ON THREE GORGES RESERVOIR

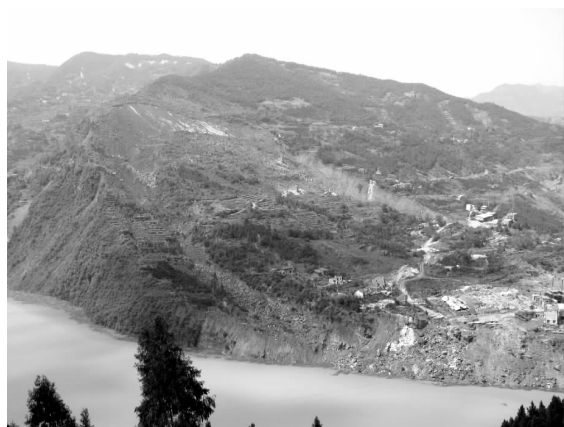
图1 千将坪滑坡体全貌

Fig. 1 Scope of Qianjiangping landslide

千将坪滑坡体平面总体上呈圈椅状。后缘呈弧形,侧缘呈扇形展开,前缘略呈弧形。滑坡前斜坡前缘高程94.7m,滑后滑坡体前缘高程170m左右(反翘顶部),前缘宽600m,后缘高程350~405m,宽380m,纵向长(顺坡向)1150m,滑坡体总面积 $6.8 \times 105 \text{ m}^2$ ,按平均厚度30m计算,体积约2040万 $\text{m}^3$ 。滑坡形成较典型的微地貌有滑坡壁、整体下滑区、缓坡平台、侧缘拉裂槽、侧缘拉裂坎、前缘反翘区及滑坡牵引拉裂区等多种微地貌。

导即组织人员进行监测。7月12日晚9时,滑坡体前缘地带出现土体隆起、鼓包现象,至7月13日零时20分,山体发生滑坡(图1,图2)。
